TECHNICKÁ SPRÁVA

1. PREDMET POSUDKU

Predmetom posudku je zhodnotenie technického stavu drevenej konštrukcie historického krovu objektu kostola sv. Michala Archanjela v obci Vyhne, okr. Žiar nad Hronom. Ide o krov nad kostolom, krov veže nie je predmetom posudku.

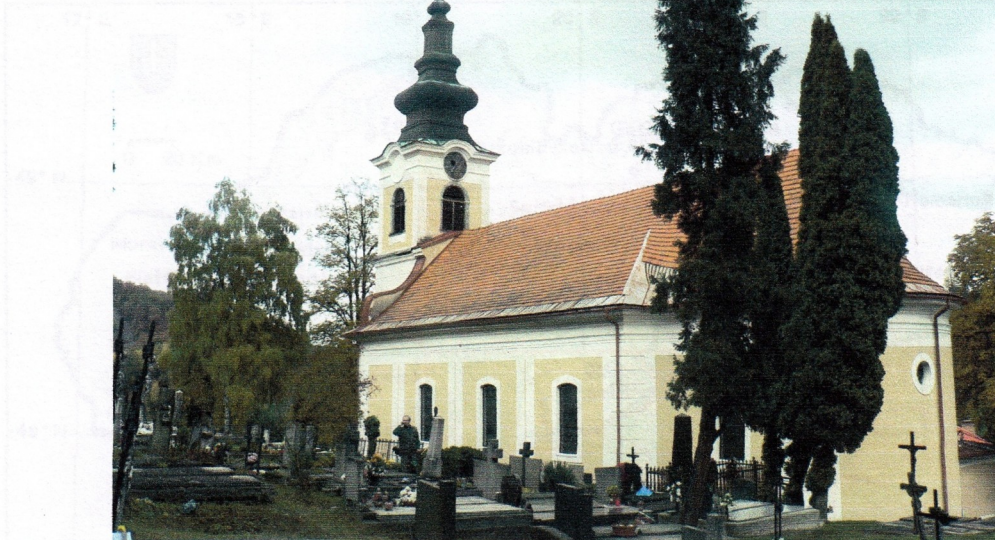
Obr. 1 - Lokalizácia objektu

Stavba
IV
s = 1,3 kNm

s = 1,35 kNm²
